## **Procés d'intervenció Retaule de la Mare de Déu Blanca de l'Acadèmia Lleida**

Procés d'intervenció realitzat en el retaule de la Mare de Déu Blanca de l'Acadèmia, de Lleida, durant els mesos de juliol, agost i setembre, per l'equip de restauradors del taller Art i Restauració, Sanchis Ferragut S. L. D'Algemés.

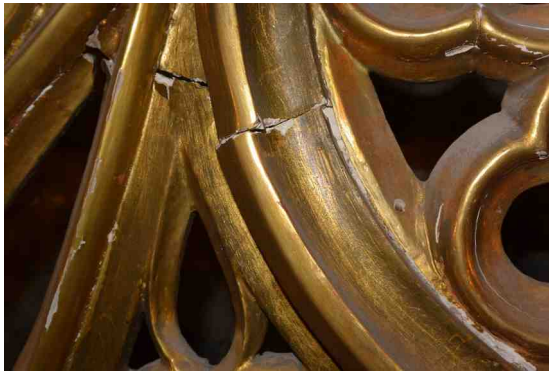
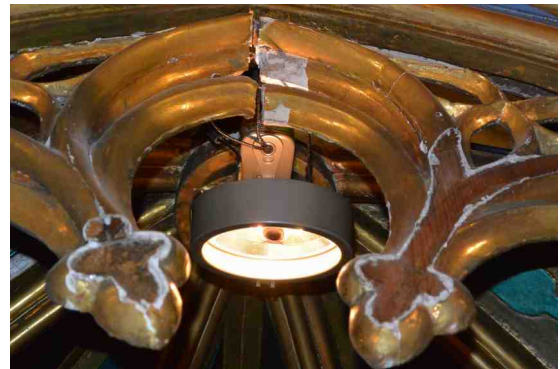
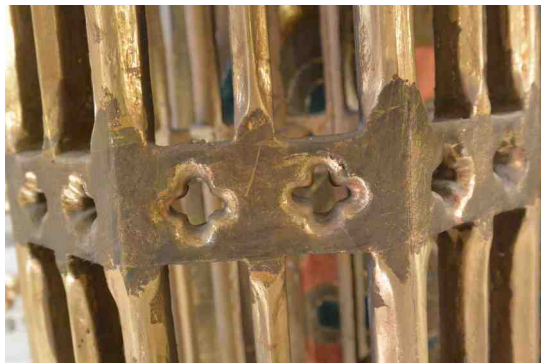
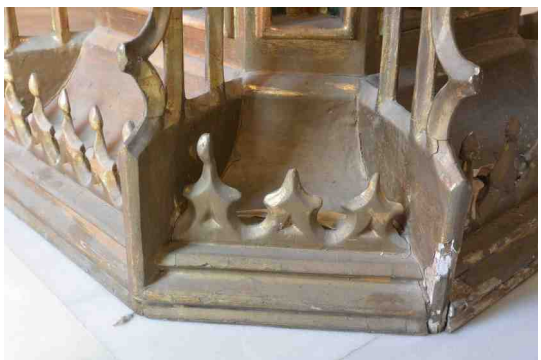
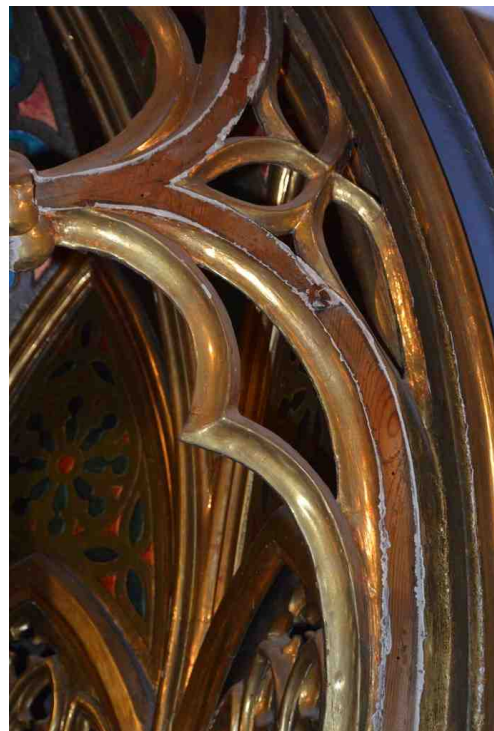
- El suport de fusta es conservava de manera acceptable. Es podien observar alguns clavells en la fusta, deguts als moviments propis de contracció i dilatació del material. No s'observaven afeccions degudes a insectes xilòfags. Hi havia pèrdues puntuals d'ornamentació, com motlures o remats; algunes d'aquestes peces que s'havien després, es guardaven en una caixa, però d'altres havien desaparegut.
- Les parts daurades amb or fi, es conserven en bon estat en general, amb pèrdues puntuals d'or degut a rascades i colps, sobretot en les parts més baixes i les zones més externes.
- Les parts daurades amb or fals presentaven l'oxidació pròpia del material. Aquesta oxidació no és uniforme en tot el retaule, hi ha algunes zones en les quals

l'oxidació és molt més avançada que en altres, sense seguir cap pauta, segurament es deu a una protecció no uniforme de l'or i a afeccions puntuals.

- S'observaven llacunes d'emprimació despreses del suport al voltant de clavells o juntes del suport de fusta.
- La part inferior del retaule presentava abundants repintats de purpurina oxidats.
- Tot i que la brutícia superficial acumulada no era exagerada, es podia observar una cap de pols dipositada en les zones més horitzontals, i una pèrdua de la brillantor característica de l'or brunyit.
